1 例移栽大树大量死亡原因的农业司法鉴定案例分析

摘要:对 1 起保险合同纠纷中移栽大树大量死亡原因进行农业司法鉴定,认定涉案移栽大树大量死亡与当地当年 8 月下旬的暴风雨之间存在因果关系,暴风雨是导致大树大量死亡的主要原因。

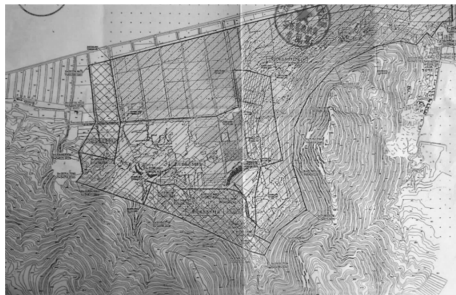
图1 原告单位规划地势图

2.2.1 书证审查结果 法院提供的原告单位规划地势图(图 1)表明,原告树木栽植地域为某山北的近似三角区。原、被告双方对涉案栽植树木及死亡树木的数量、规格认识一致,对树木死亡的原因认识不一。原告认为,台风及暴雨是造成移栽大树死亡的原因。被告的举证材料中一方面承认原、被告双方于 2008 年 6 月 18 日签订“包括树木在内的保险合同”时,“应该基本掌握所移栽树木的成活情况”,另一方面又坚持认为“移栽季节非最佳”“树木主要死亡原因是非专业机构进行移栽,在移栽时间选择、地势选择、移栽后管理方面技术不善所致”,并强调“不能排除用死树投保的可能”。

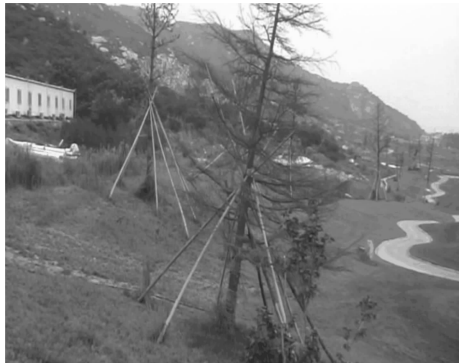
绿树种生长(图2至图6)。树木种植坑底部均在地下水位线以上,排水情况良好。黑松、雪松(树龄均在30年以上)、广玉兰等树距均超过8.1 m,所有树木均远离输变电路、建筑物。每株大树均有3~8根支撑物围绕树干均匀分布,每根支撑物下部均埋在土中。支撑物与树干的结合部垫有草绳、塑料布等保护物,用铁丝捆绑(图7),鉴定人员用力推拉,未发现捆绑松动。鉴定人员用树高测量仪测量树高,用树木胸径卡尺测量胸径,用直接测量法或投影法测量树冠幅,结果见表1。

图2 雪松等树木栽植在球场外侧山坡上

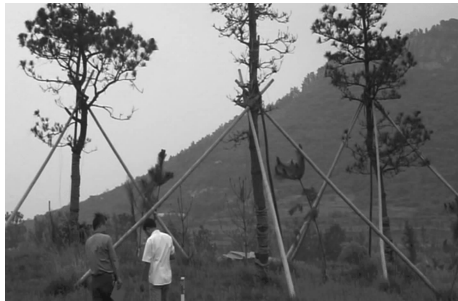
图3 黑松等树木栽植在丘顶上

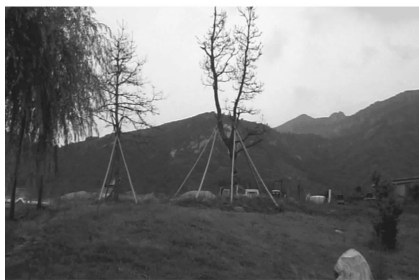
图4 黑松栽植在丘顶上

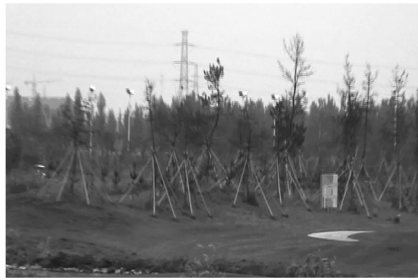
图5 树木栽植在丘顶上

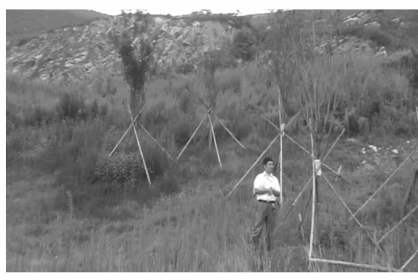
图6 树木栽植在缓坡上

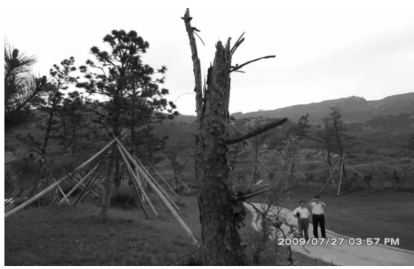
鉴定人员在现场发现残留的被强风折断的黑松、广玉兰等大树残迹(图8、图9),断裂处呈撕裂状。3个栽植坑土壤剖面可见,移栽树木土球的土质、色泽与新栽植地明显不同。移栽大树的土球完整,土球与栽植穴的土壤结合良好。大树栽植深度均超过130 cm,土壤水分适中。土壤剖面深度达90~100 cm时出现了移栽前经断根处理的大树侧根,其截面平整、无霉变、无劈裂。土球中无石块等杂物,土球直径与树木胸径比为7.6~8.4。栽植穴底未见包扎土球的草绳等不易腐烂的包装物,表明包装物在下栽植坑前已经拆除,移栽质量良好,符合《大树移植技术规程》的要求。

图8 山丘上被暴风折断的黑松

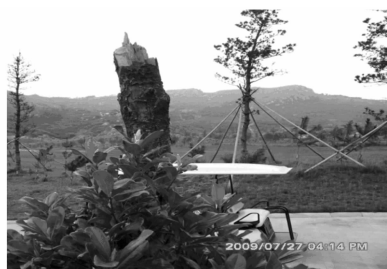
图9 山丘上被暴风折断的广玉兰
